Caracterización del parque residencial de viviendas en la Comunidad Valenciana a través del estudio de bases de datos

Máster en Arquitectura Avanzada, Paisaje, Urbanismo y Diseño

Resumen

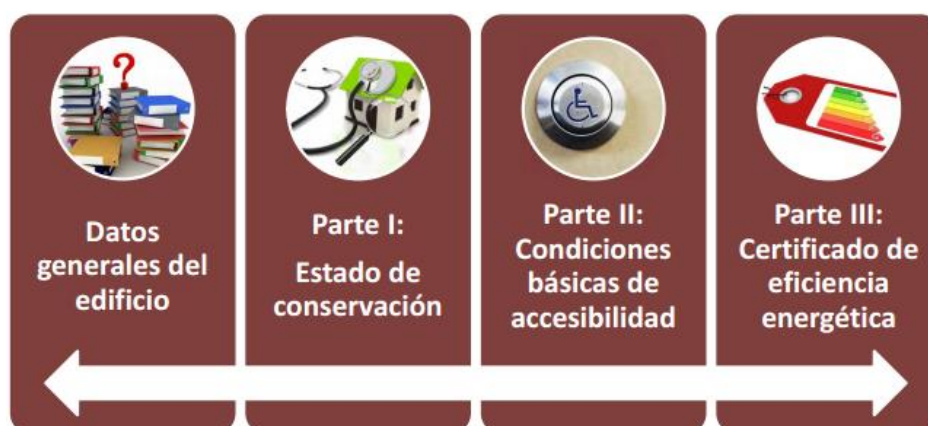
El Informe de Evaluación del Edificio se estructura en cuatro bloques: Datos generales del edificio, Estado de conservación, Condiciones básicas de accesibilidad y el Certificado de eficiencia energética:

Imagen 1. Estructura IEE.CV. Fuente: (Serrano Lanzarote, 2015).
